# LTE信号によるGNSSへの電波干渉が 引き起こす測位精度劣化現象の検証と報告

○東奥 航志郎, 桑原 大空, 梅村 郁仁, 久保 幸弘  
(立命館大学)

測位技術振興会 第6回 研究発表講演会

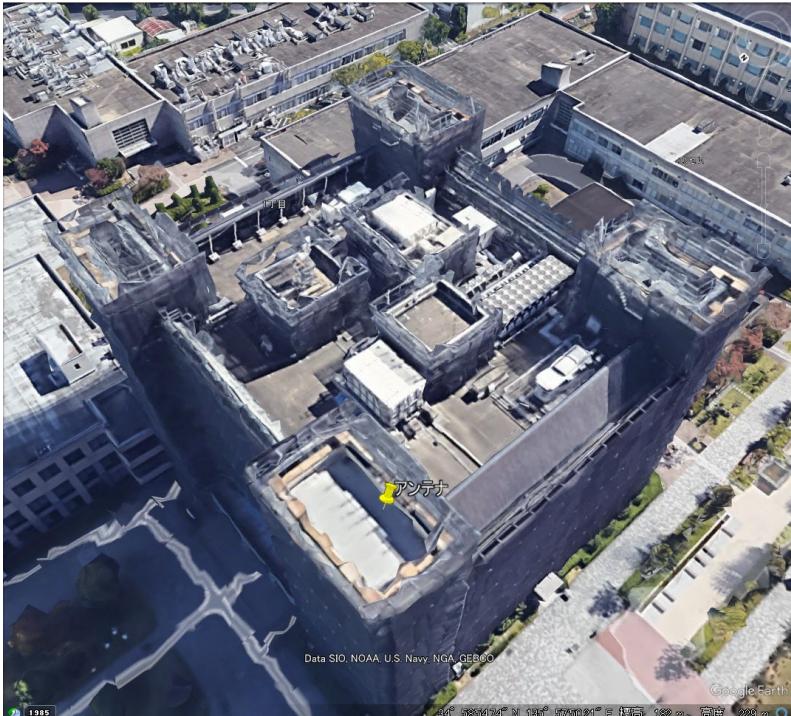
## 現在設置している受信設備について

### 機材

アンテナ: Veraphase 6000  
(Septentrio / Tallysman)

受信機: PolaRx5 (Septentrio)

### 場所

立命館大学 ウエストウィング屋上  
(オープンスカイで、障害物によるマルチパス  
は限りなく少ない環境)

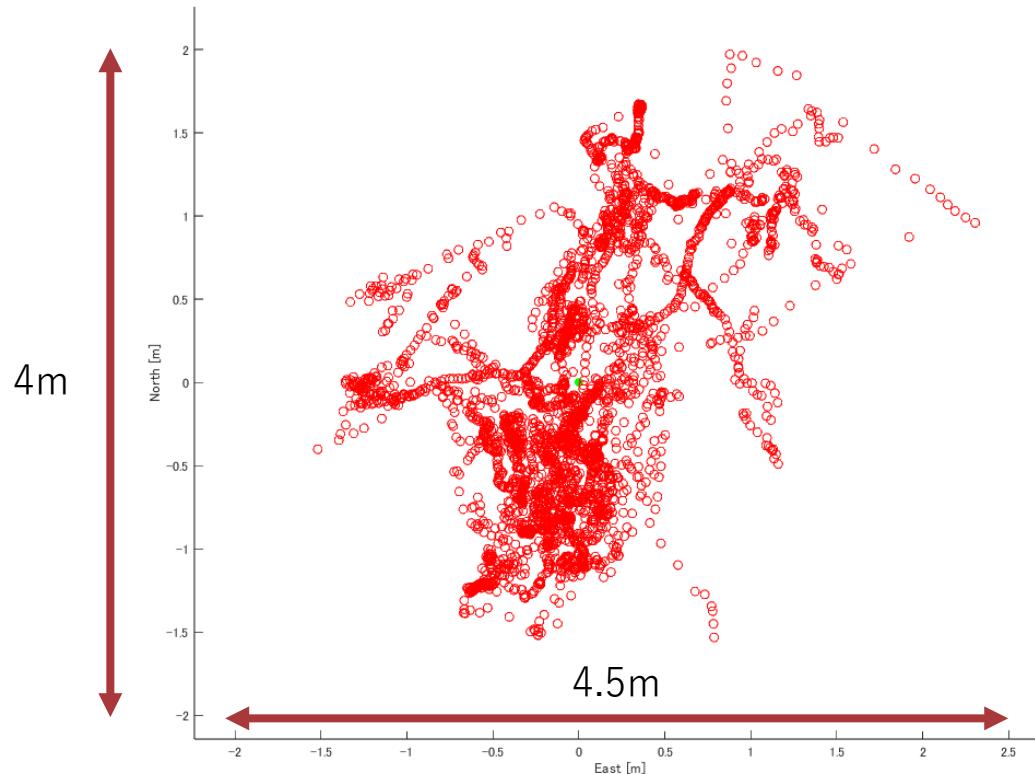
## 単独測位結果（約1時間分）

そもそも単独測位の精度が悪い状態は、非常に致命的

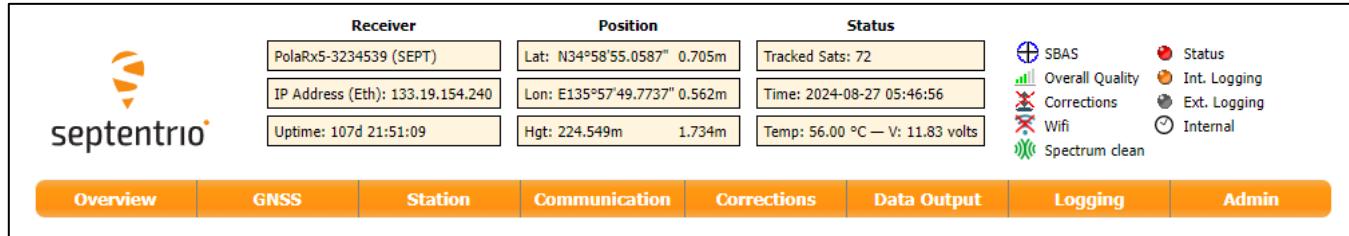
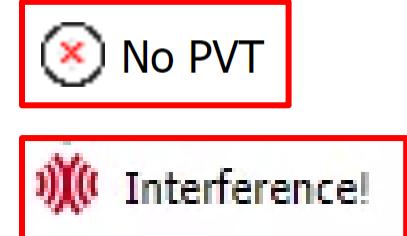
1. Septentrio Web UI にて、測位出来ていない状態を示す「No PVT」が表示される
2. 同UIで、電波干渉が起こっている「Interference!」が表示される

The screenshot shows the Septentrio Web UI interface. On the left is the logo. The main area has three sections: 'Receiver' (PolaRx5-3234539 (SEPT), IP Address (Eth): 133.19.154.240, Uptime: 107d 21:51:09), 'Position' (Lat: N34°58'55.0587" 0.705m, Lon: E135°57'49.7737" 0.562m, Hgt: 224.549m 1.734m), and 'Status' (Tracked Sats: 72, Time: 2024-08-27 05:46:56, Temp: 56.00 °C — V: 11.83 volts). To the right are various status icons: SBAS (green), Overall Quality (green), Corrections (red), Wifi (red), and Spectrum clean (green). Below these are buttons for Status, Int. Logging, Ext. Logging, and Internal. At the bottom is a navigation bar with tabs: Overview, GNSS, Station, Communication, Corrections, Data Output, Logging, and Admin.

3. 同UIから確認可能な「Spectrum Plot」の波型が適切でない、またパワーが落ちるタイミングがある

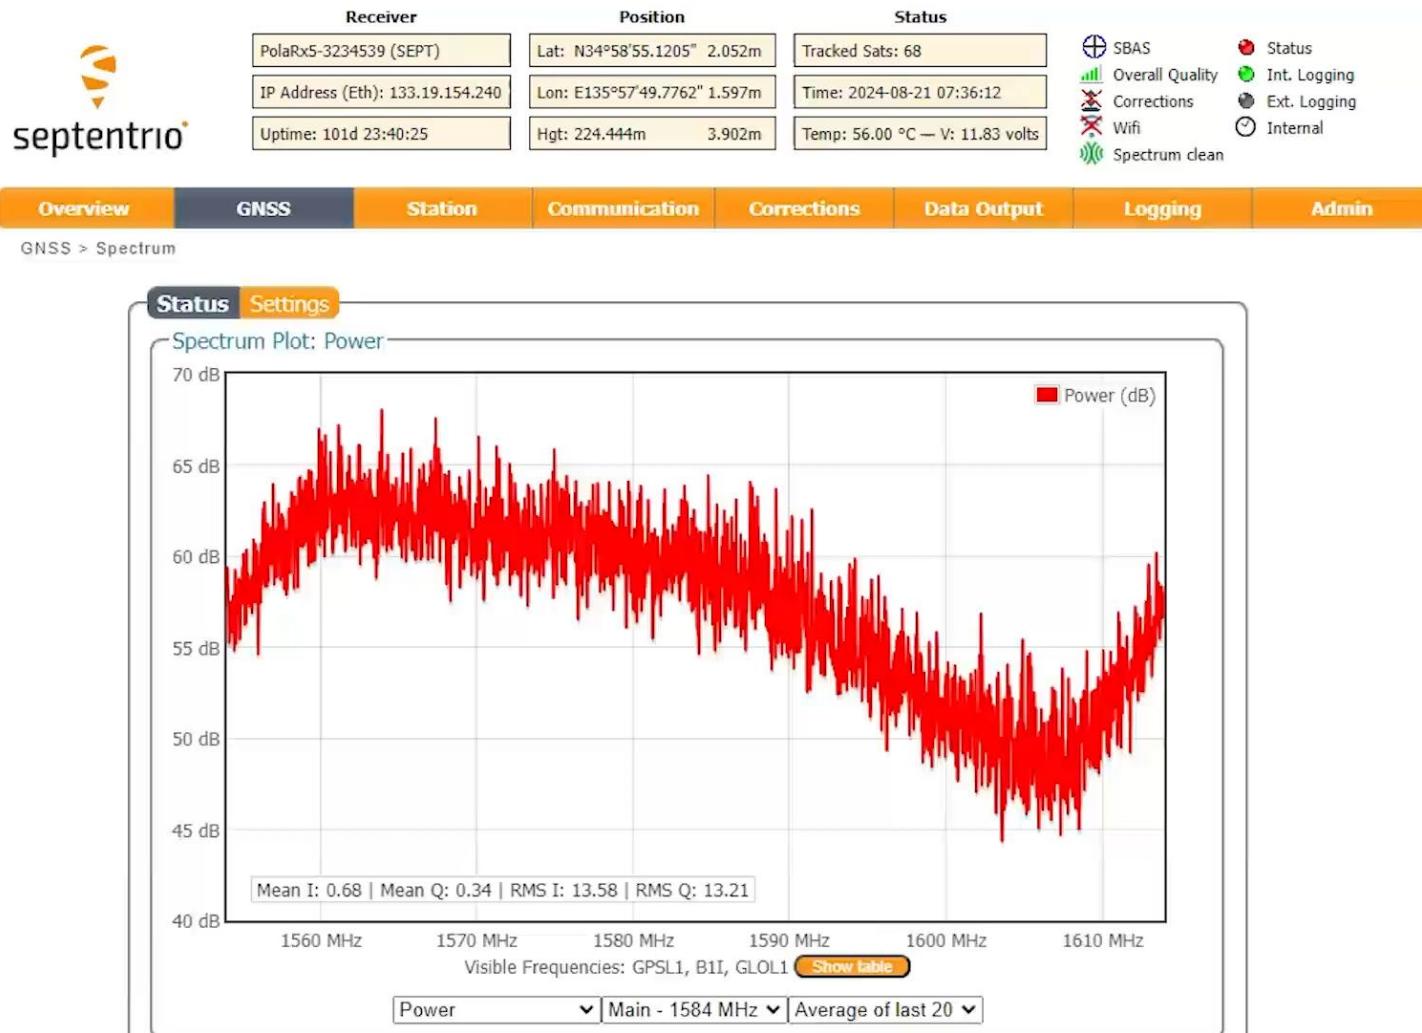
## 既存アンテナ 信号受信電力のスペクトルアナライザ

※10分間の記録を10倍速で再生

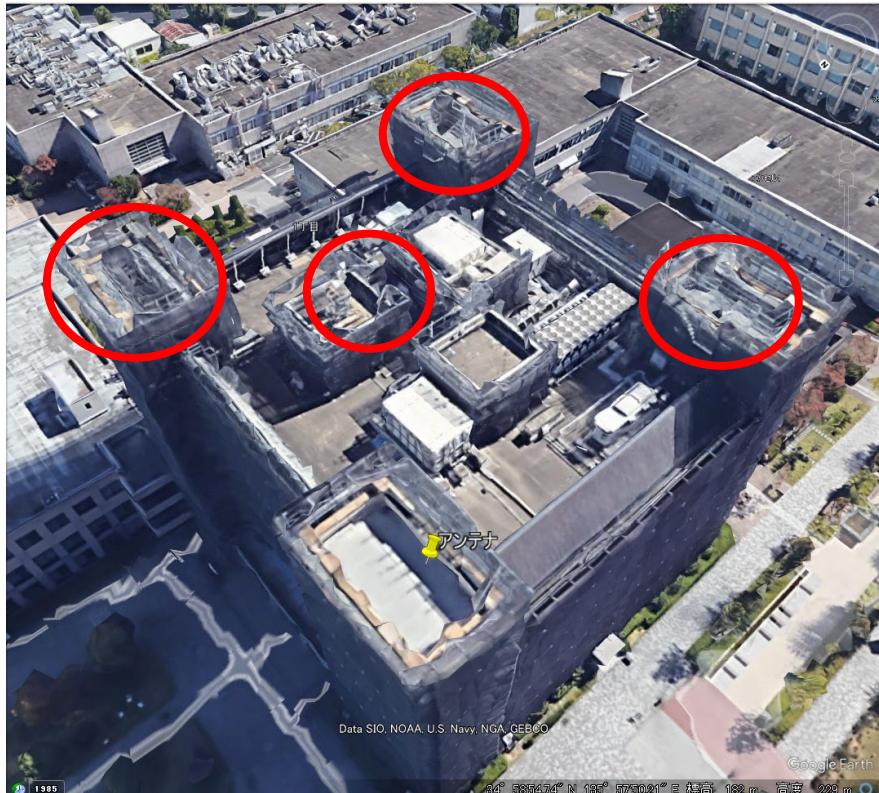
## 原因について

同じく屋上に設置されているLTEアンテナが発する信号との電波干渉が原因であると考えられる

LTEは複数のバンドから構成されるが、  
GPS L1 / Galileo E1 / QZSS L1の中心  
周波数 (1575.42 MHz)とほぼ同じ帯域で  
ある1.5GHz帯が存在する

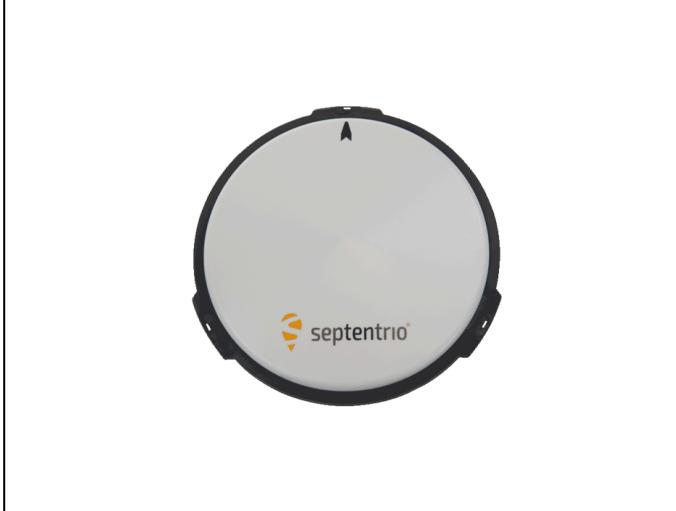
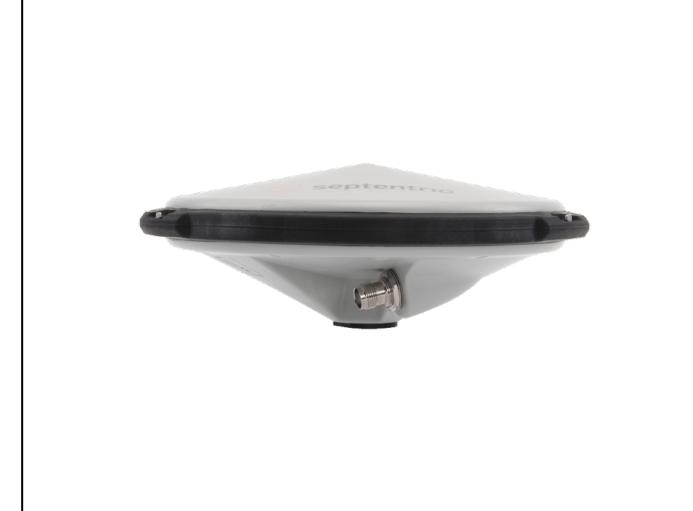
### アンテナ

PolaNt-x MF.v2 (Septentrio)

共同研究を行っているSeptentrio社に相談したところ、LTE信号との電波干渉に強いアンテナを試用させていただけたことになった  
⇒ 現状のアンテナとの比較、検討を行う

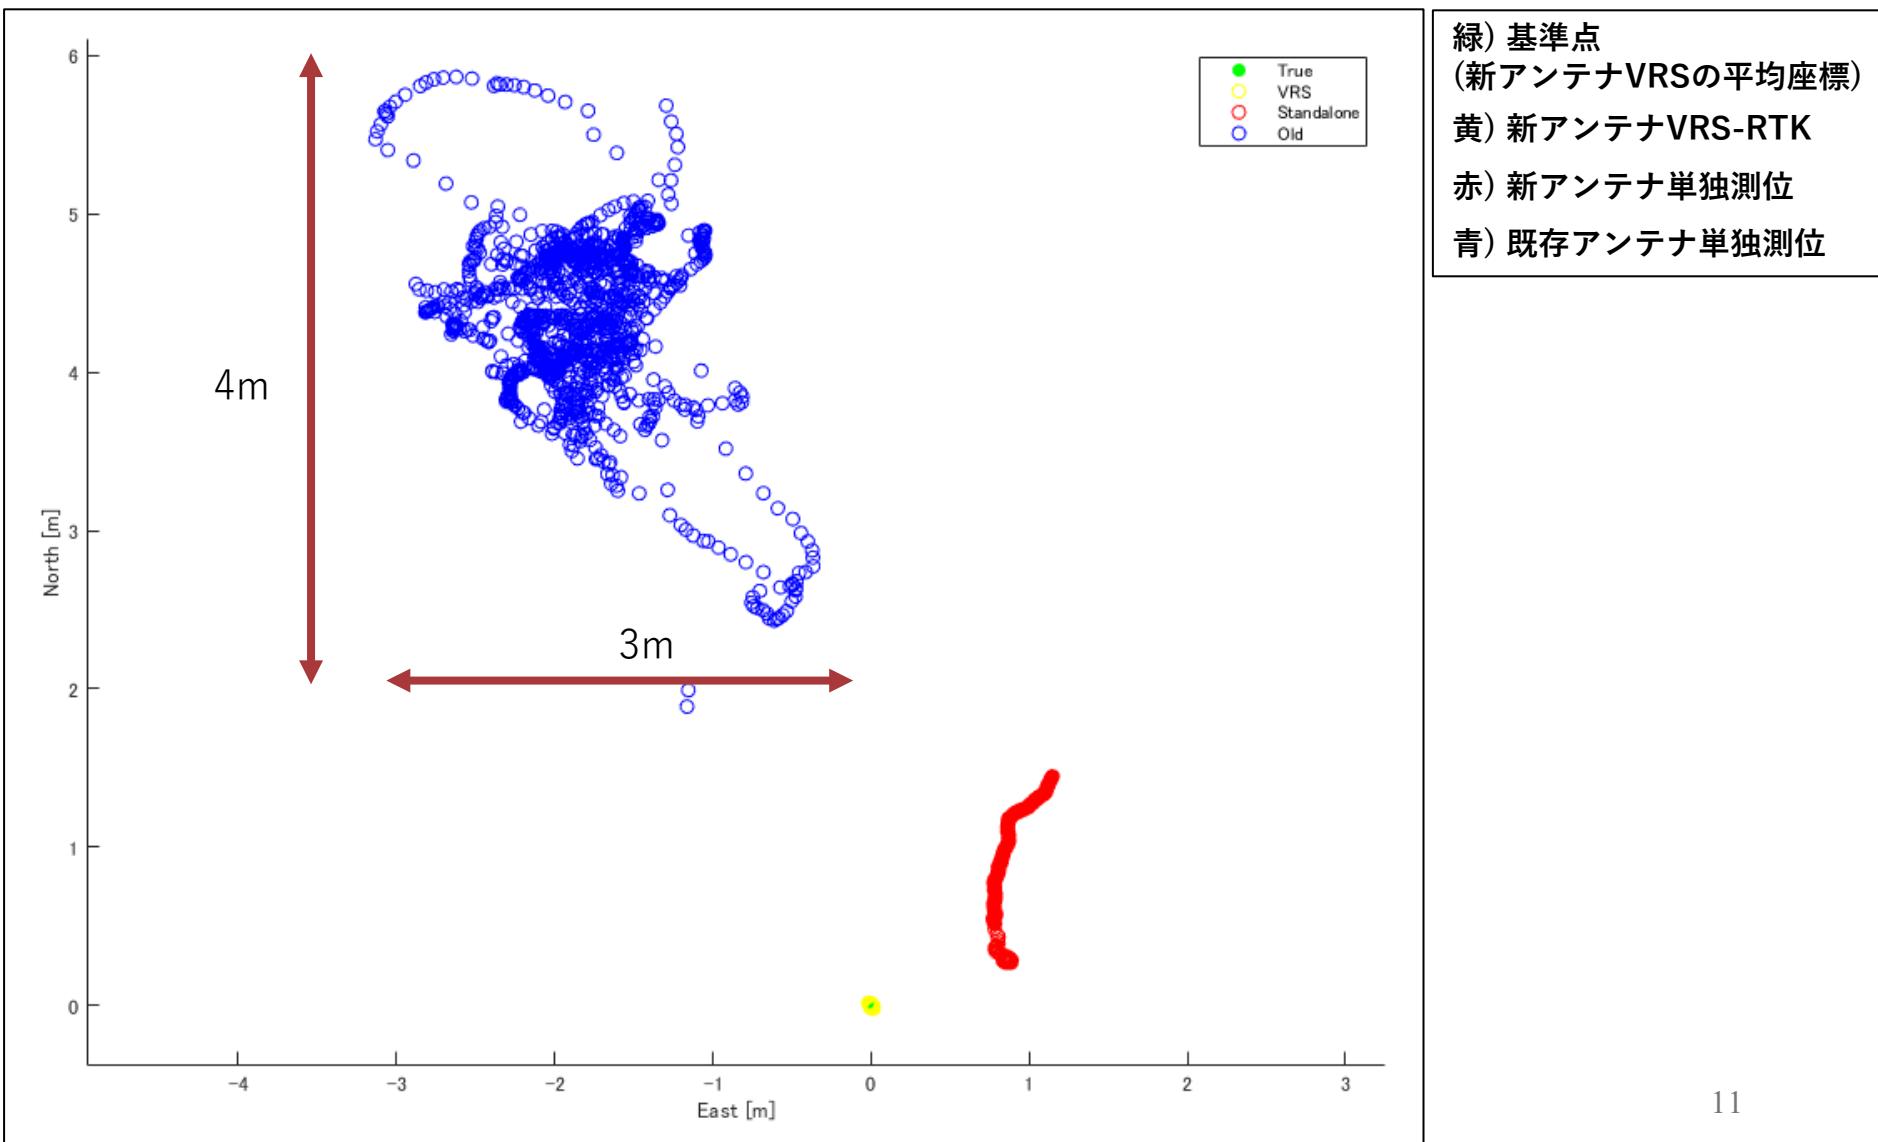
## 測位結果の比較

観測日	2024/08/08
観測開始時刻 (GPST)	09:38'40
観測終了時刻 (GPST)	09:58'58
実験場所	立命館大学 BKC ウエストウイング 屋上
既存アンテナ	新規アンテナ
アンテナ Veraphase 6000	アンテナ PolaNt-x MF.v2
受信機 PolaRx5 (Septentrio)	受信機 mosaic-x5 (Septentrio)
データ更新間隔 $\Delta T$	1 [s]
VRS-RTK	日本テラサット NTRIP配信サービス VRS_RTCM3

- LTE信号との電波干渉に強いアンテナを使用することで、電波波形、測位結果ともに大幅な改善が見られた
- Septentrio Web UI の簡易的なスペアナでも、十分波形の確認が出来た
- 一方で、一般的にこのような対策のされたアンテナは非常にコストがかかる

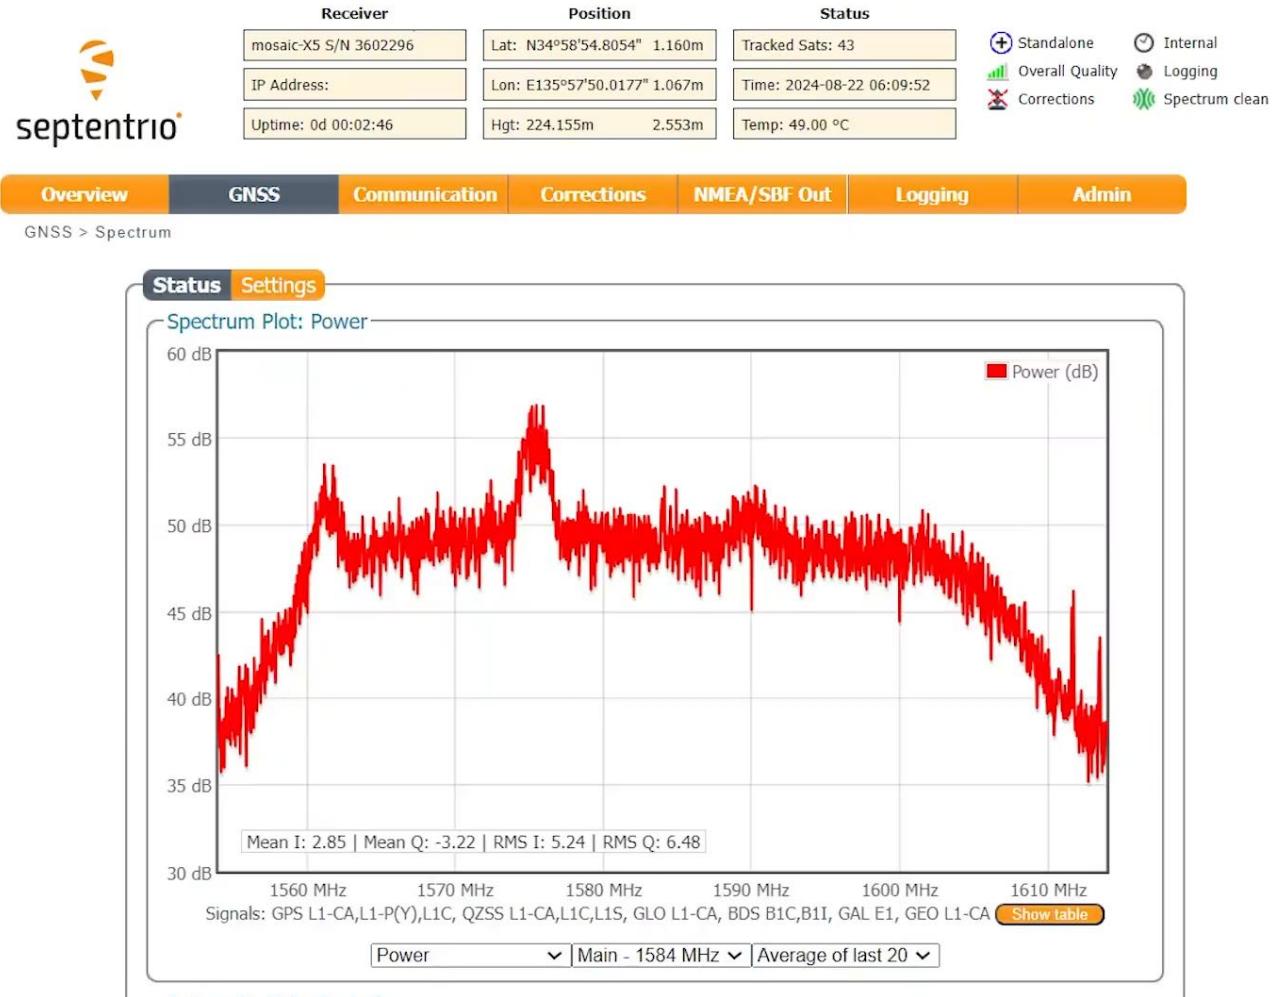
## 実験結果（スペクトルアナライザ）

※10分間の記録を10倍速で再生

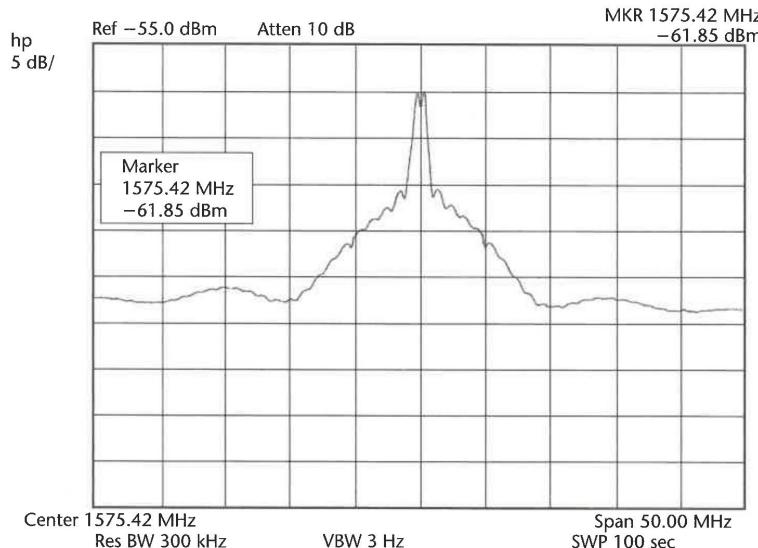
- 左) GPS L1 C/A, P(Y)コードの理想的な電力スペクトル
- 右) 新アンテナで得られた電力スペクトル

Figure 4.16 Power spectrum of L1 P(Y) code and C/A code from a GPS signal generator.

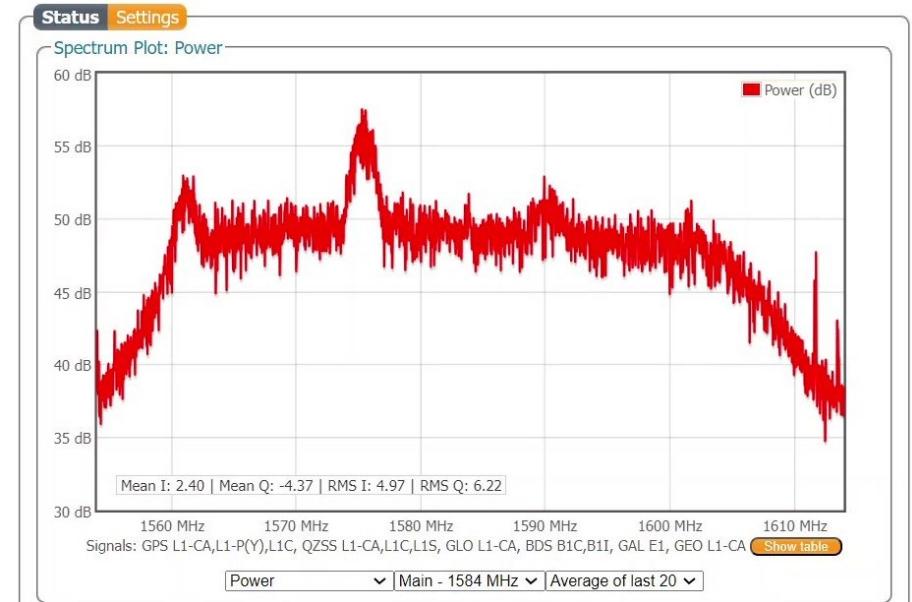
波形は常に安定し、その形も理想形に限りなく近くなつた
