GNSS スプーフィング攻撃に対する GNSS/IMU 複合航法システムの脆弱性分析

Analysis of GNSS/IMU Vulnerability to GNSS Spoofing Attacks
Naoki Yasugi (Osaka Metropolitan University)
Toshiaki Tsuji (Osaka Metropolitan University)

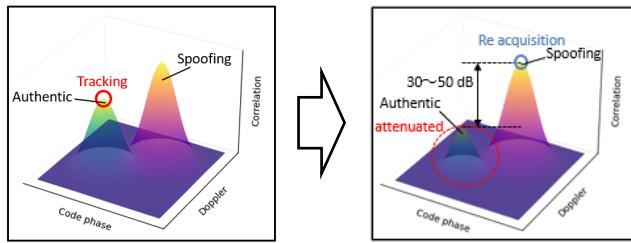
図 1 ノンコヒーレント攻撃

ノンコヒーレント攻撃は、安価な SDR (Software Defined Radio) とオープンソースソフトウェアを使用して簡単に実現できる。図 1 の左は、正常に真の信号を追尾 (Tracking) している受信機に対して、ノンコヒーレント攻撃が行われている状況を示す。真の信号よりもやや大きい信号強度のスプーフィング信号で攻撃を行っているが、これでは受信機の真の信号の追尾を外すことはできない。一般的に、非同期の信号で真の信号の追尾を外すには、真の信号よりもおおよそ 30dB 以上に大きい信号強度が必要である。図 1 の右は、スプーフィング信号の信号強度が真の信号よりも十分に上回っている状況を示す。受信機の真の信号の追尾が外れ、新たに信号の捕捉 (Acquisition) が行われるが、このとき、信号強度が大きいスプーフィング信号を補足し追尾する。このように、ノンコヒーレント攻撃では、真の信号と十分に同期が取れていないが、十分に強力なスプーフィング信号で測位を乗っ取ることができる。受信機の SNR (Signal-to-Noise Radio) が異常な上昇を示すため、検知は比較的容易であるが、スプーフィング信号の信号強度が真の信号強度を十分に上回る範囲内で、不特定多数の対象がスプーフィング被害を受ける恐れがある。

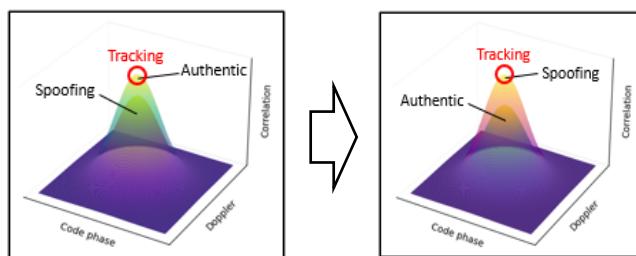
図 2 コヒーレント攻撃

コヒーレント攻撃は、真の信号と十分に同期した信号を用意するため、高価な Spoofers の用意が必要である。図 2 の左は、正常に真の信号を追尾している受信機に対して、コヒーレント攻撃が行われている状況を示す。スプーフィング信号は真の信号と十分に同期しているが、信号強度が真の信号よりもやや小さいため、受信機の真の信号の追尾を外すことはできない。一般的に、同期の信号で真の信号の追尾を外すには、真の信号よりもおおよそ 5~10dB 以上に大きい信号強度が必要である。図 2 の右は、スプーフィング信号の信号強度が真の信号を上回っている状況を示す。このとき、受信機は信号強度の大きいスプーフィング信号を追尾する。このように、コヒーレント攻撃では、真の信号と十分に同期が取れているため、真の信号よりも少し大きいスプーフィング信号で測位を乗っ取ることができる。受信機の SNR は異常な上昇を示さず、検知は比較的困難であるため、受信機は気づくことなく、偽信号を追尾し誤誘導を引き起こされる恐れがある。一方で、現実的には、真の信号の追尾を奪った直後は、偽信号が Early-Late コリレータ内に留まり相関波形が乱れ、わずかながら測位がノイジーになるため、この特徴に着目した検知は考えられる。また、複数の対象と信号の同期を取ることは不可能であるため、不特定多数の対象がスプーフィング被害を受ける可能性は低い。

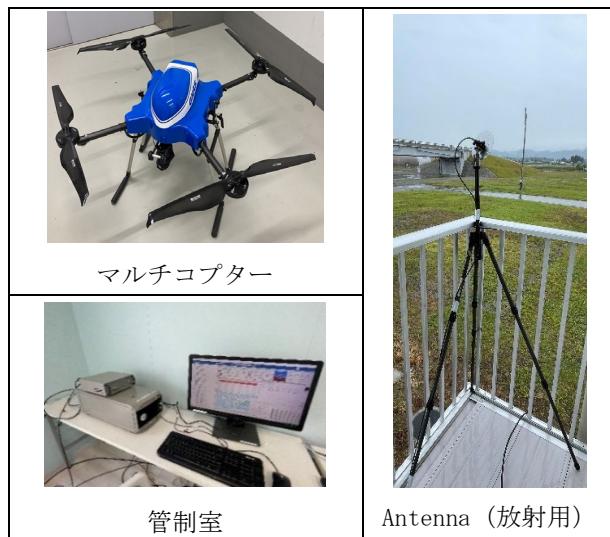
図 3 実験の状況

実験は 2024 年 6 月 21 日に福島ロボットテストフィールドの市街地フィールドで実施した。図 3 に実験の状況、図 4 に GPS のスカイプロットを示した。攻撃対象の移動体としてマルチコプターを使用し、管制室で生成したスプーフィング信号をオープンスカイの環境で飛行する対象に向けて放射した。

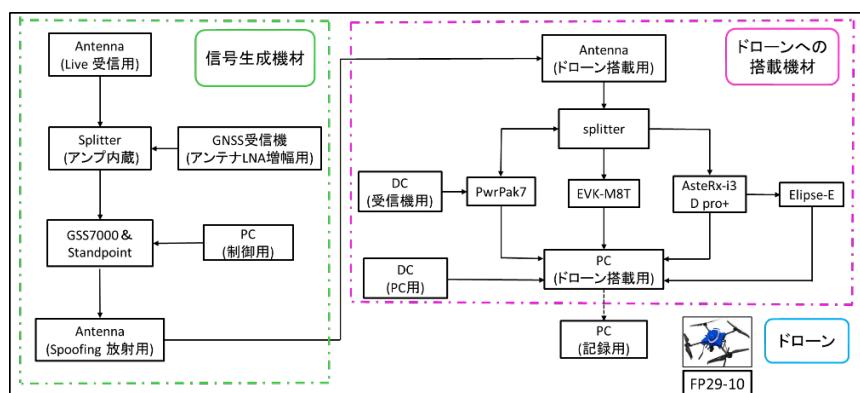
図 5 マルチコプターに対する GNSS スプーフィング攻撃実験のブロック線図

図 5 に機器のブロック線図を、表 2,3 に実験機器の一覧、表 4 にマルチコプターの機体情報を示す。

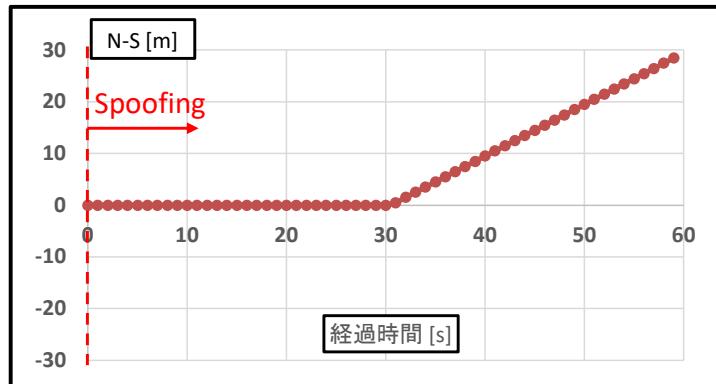
図 6 スプーフィング信号のモーションシナリオ（南北方向）

図 6 にスプーフィング信号のモーションシナリオを示す。最初の 30 秒間はホバリングポイントと同じ測位となるように、北緯 37.6307579519 度、東経 141.0145125617 度、対地高度 5m と設定した。そして、31 秒後から秒速 1 メートルで 28 秒間北上するシナリオとした。

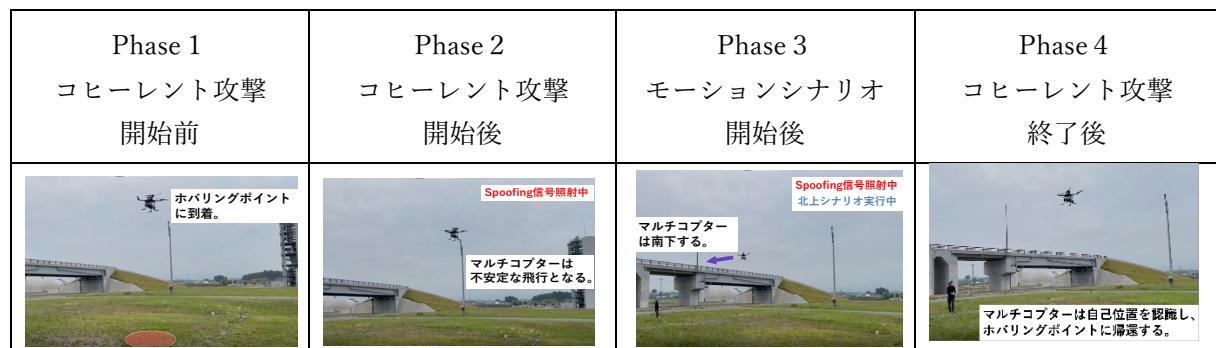
図7 マルチコプターの運動の状況

本節では、GNSS スプーフィング攻撃を受けたマルチコプターの運動について、考察を示す。図7にマルチコプターの運動の状況を示す。

まず初めに、コヒーレント攻撃開始前 (Phase1) で、マルチコプターはホバリングポイントに到着し、安定した飛行を確認した。続いて、コヒーレント攻撃開始後 (Phase2) で、マルチコプターの不規則運動を確認した。これは、コヒーレント攻撃によって測位に利用される衛星数が減少し、正確な位置情報の取得が不安定になったためであると考えられる。理想的なコヒーレント攻撃では、偽信号の信号強度を徐々に上昇させ、測位に利用している衛星信号を真の信号から偽信号に入れ替えることで、対象に気付かれることなく測位を乗っ取ることができる。しかし、本実験ではマルチコプターの測位に利用される衛星数の減少が実際に確認されており、対象に気付かれてしまう結果となった。本実験では信号強度の微妙な調整に苦戦したためであると考えられる。

次に、モーションシナリオ開始後 (Phase3) で、マルチコプターの南下を確認した。これは、対象がコヒーレント攻撃による測位の乗っ取りを受け、マルチコプターの運航用受信機の位置出力が北上したため、ホバリングを継続するための南下の制御入力が働いたと推測される。今回の実験では、マルチコプターの運航用受信機の測位解を出力できず、測位結果の北上を実験データとして確認することはできなかった。よって、現象の解明にはマルチコプターの運航用受信機の測位解を出力できる仕組みが必要である。また、マルチコプターの南下のタイミングがモーションシナリオ開始のタイミングと一致していたことから、マルチコプターは、スプーフィング信号を測位に利用しており、測位の乗っ取りに成功していると考えられる。

最後に、コヒーレント攻撃終了後 (Phase4) で、マルチコプターのホバリングポイントへの帰還が確認された。これは、コヒーレント攻撃が終了し、対象が真の信号を測位に利用し、正しい自己位置を認識することができたため、ホバリングポイントへ帰還するための正しい制御入力が働いたと考えられる。

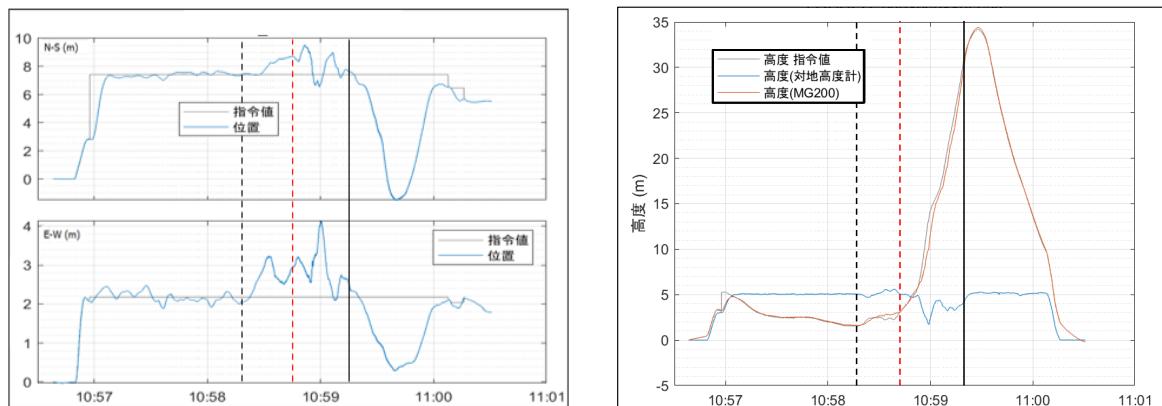
図 8 マルチコプターの運航用受信機と運航用 IMU の複合航法測位解

本節では、図 8 に運航用受信機と運航用 IMU の複合航法測位解を示し、これについての考察を述べる。表 7 にコヒーレント攻撃のフェーズ移行時刻を記載し、以降の実験結果の図では線で示す。

まず、コヒーレント攻撃開始前では、マルチコプターはホバリングポイントに移動したため、測位解も変動している。また、ホバリングポイント到着以降は、N-S 方向、E-W 方向、高度計のいずれもがほぼ一定の値で推移しており、実際のマルチコプターのホバリングと整合性が取れている。続いて、コヒーレント攻撃開始からモーションシナリオが開始されるまで、N-S 方向、E-W 方向、高度計の全てで値のわずかな変動を確認した。この時、マルチコプターは不規則運動を確認していたため、測位解のわずかな変動は妥当であると考えられる。

次に、モーションシナリオの開始からコヒーレント攻撃の終了まで、N-S 方向、E-W 方向で約 2 [m] の値の変動を確認した。しかし、この時マルチコプターは N-S 方向に -30 [m] の大きな移動を確認しているため、この測位解は妥当でない。また、高度計について、高度指令値と MG200 の計測値が急上昇していることも確認した。以上より、モーションシナリオの開始に伴って、マルチコプターの複合航法システムは、正確な測位解を算出できなくなっていることが判明した。

最後に、コヒーレント攻撃の終了後で、N-S 方向の測位解が南下し、その後北上した。これは、マルチコプターの正常な測位が回復し、まずは自己位置が南になっていることを認識し、その後ホバリングポイント帰還のために北上したためであると考えられる。また、E-W 方向ではわずかながら測位結果が西方向に移動し、その後東方向へと移動した。これも同様に、まずは自己位置が西になっていることを認識し、その後ホバリングポイント帰還のために東方向へと移動したためであると考えられる。高度計についても、異常であった計測値から、実際の高度と整合性の高い計測値へと回復した。

以上より、測位が乗っ取られたと考えられる運航用受信機に、GNSS と独立した位置センサである IMU を複合しても、正しい測位を取り戻すことができないと判明した。

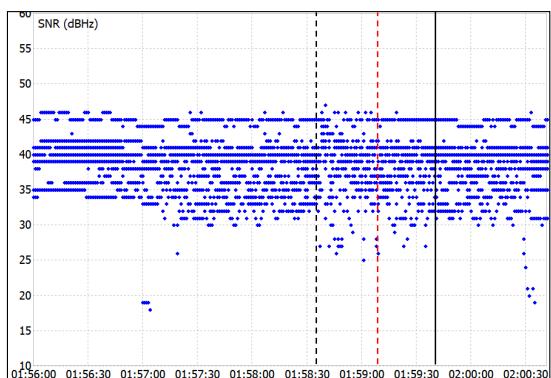
図 9 信号強度の変動 (EVK-M8T)

図 9, 11 に信号強度の変動を示す。コヒーレント攻撃の開始より、信号強度の上昇が僅かに確認された。本実験の前に行った実験では、コヒーレント攻撃での測位の乗っ取りには実信号の信号強度を 5 ~10dB 程度上回る偽の信号の信号強度が必要であるという知見を得た。よって、これは対象の測位を乗っ取るには不十分な信号強度であると考えられる。

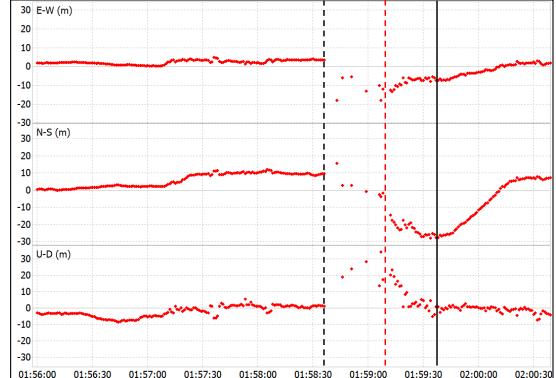
図 10 測位解の変動 (EVK-M8T)

図 10, 12 は測位解の変動を示す。図 10 では、コヒーレント攻撃の開始から約 30 秒間、測位解が得られなかった。これは、スプーフィングの信号強度が不足し、真の信号と同程度の信号強度で受信されたので、受信機が想定する信号捕捉の状態が乱されたためと考えられる。GPS 信号のみを受信する設定としていたため、GPS の偽信号の影響を大きく受けた。一方で、図 12 では、コヒーレント攻撃を開始から約 10 秒間、測位解を得られなかった。こちらは、マルチ GNSS 信号を受信する設定としていたため、GNSS 受信障害の範囲は小さく留まったと考えられる。また、北上のモーションシナリオの開始からコヒーレント攻撃を停止するまでの間、図 10, 図 12 のいずれも N-S 方向を含む測位解は実際のマルチコプターの位置を捉えているため、測位を乗っ取ることに失敗したと考えられる。

以上より、表 8 から複合航法の測位誤差は Phase2 や Phase3 のコヒーレント攻撃を受けている状況で大きくなつた。一方で、図 10、12 のように受信機単体での測位システムでは、コヒーレント攻撃により GNSS 障害を受けて測位が得られない時間帯があったが、GNSS/IMU 複合航法システムでは、短時間であればある程度妥当な測位を補完することができた。

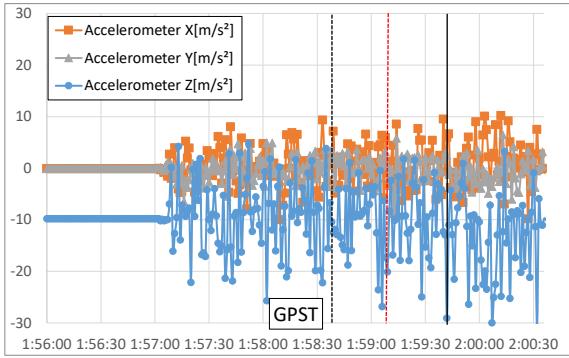
図 13 加速度センサの計測結果
(AsteRx-i3 D Pro+)

図 13, 15 に加速度センサの計測結果を示す。GPST の 1:57:00 頃までは、X 軸方向加速度と Y 軸方向加速度は約 0 [m/s²] の値を、Z 軸方向加速度は重力加速度の約 -9.8 [m/s²] の値を計測した。この時、マルチコプターは離陸を開始していない状況であったため、この計測は妥当であると考えられる。続いて、GPST の 1:57:00 頃以降では、X 軸方向加速度と Y 軸方向加速度は平均が約 0 [m/s²] となるバラつきの大きいデータを計測した。また、Z 軸方向加速度は重力加速度は平均が約 -9.8 [m/s²] となるバラつきの大きいデータを計測した。この時、マルチコプターは自動運転モードでホバリングを指示されている中、機体の動乱やコヒーレント攻撃による機体を乗っ取りが発生したため、所々で瞬間に大きな加速度を計測していることは、自然であると考えられる。

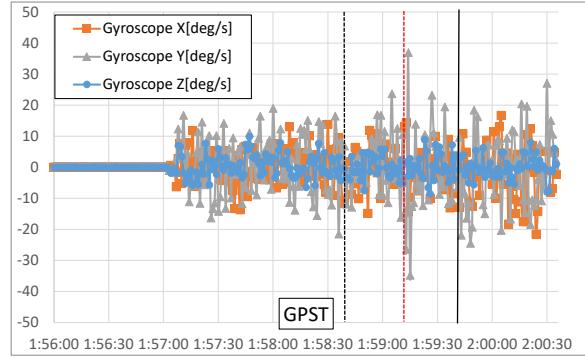
図 14 ジャイロセンサの計測結果
(AsteRx-i3 D Pro+)

次に、図 14, 16 にジャイロセンサの計測結果を示す。GPST の 1:57:00 頃までは、3 軸周りの角速度は約 0 [°/s] の値を計測した。また、GPST の 1:57:00 頃以降では、3 軸周りの角速度は平均が約 0 [°/s] となるバラつきの大きいデータを計測した。これらの計測は、前述のマルチコプターの運動を踏まえ、妥当であると考えられる。

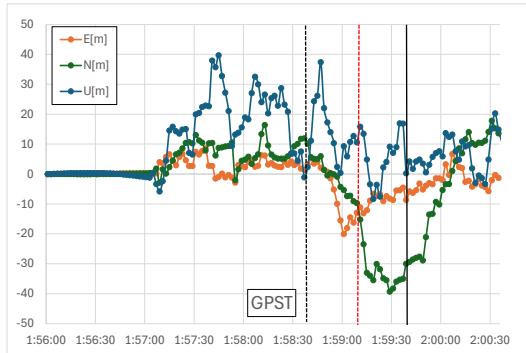
図 17 GNSS/IMU 複合航法の測位結果

4.3 節では、評価用受信機と評価用 IMU でマルチコプターの GNSS 測位のデータと加速度・ジャイロのデータを計測した。これらの計測データを GNSS/IMU 複合航法のプログラムである Ninja を用い、loosely-coupled 方式で計算した。本節では、図 17, 18 に GNSS 受信機の EVK-M8T と IMU センサの AsteRx-i3 D Pro+の組み合わせ、図 19, 20 に GNSS 受信機の EVK-M8T と IMU センサの Ellipse-E の組み合わせについて、測位結果と測位誤差を示す。ここで、マルチコプターの位置の真値は、図 12 の PwrPak7 のマルチ GNSS の単独測位結果を用いている。よって、GPST の 1:58:36~1:58:46 は真値データが得られなかつたため、この部分は除いた。また、表 8 に複合航法測位解の Phase ごとの誤差を示す。

次に、図 18 より、コヒーレント攻撃の開始からコヒーレント攻撃の終了まで、ENU 方向の測位誤差は、5~10 [m] の水準となった。コヒーレント攻撃が及ぼす影響性は、EVK-M8T や PwrPak 7 などの GNSS 受信機の種類によって異なるため、EVK-M8T を用いた GNSS/IMU 複合航法の測位結果は、真値として用いた PwrPak7 との比較によって、測位誤差の水準が高くなつたと考えられる。一方で、図 10 や図 12 ではコヒーレント攻撃を受けた直後に信号捕捉が妨害されたことで、測位結果の算出ができない時間帯があったが、図 17 の GNSS/IMU 複合航法では測位解を補完することができている。よって、短時間の GNSS 受信障害であれば、GNSS/IMU 複合航法のロバスト性により、ある程度の精度で測位の継続ができると考えられる。以上は、Phase2、3 に該当する。表 8 より、Phase2 では EN 方向は約7 [m]、U 方向は約9 [m]、Phase3 では E 方向は約5 [m]、N 方向は約11 [m]、U 方向は約6 [m] の測位誤差となった。

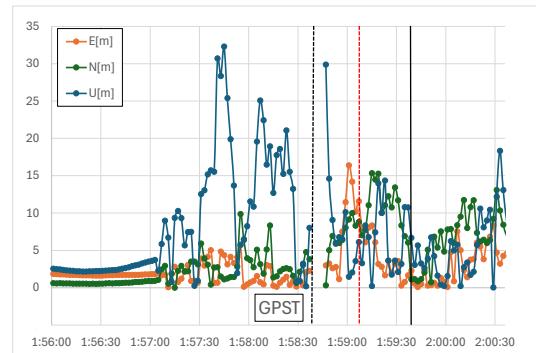
図 18 GNSS/IMU 複合航法測位解の測位誤差

まず、図 18 より、GPST の 1:57:00 頃までの ENU 方向の測位誤差はそれぞれ約0 [m] となった。この時、マルチコプターは離陸を開始していない状況であり、高精度に測位解を算出できている。また、図 18 より、GPST の 1:57:00 頃のホバリングの開始からコヒーレント攻撃を開始まで、EN 方向の測位誤差は 0~5 [m] の水準となった。こちらも、GNSS/IMU 複合航法はある程度妥当な測位解を計算できている。しかし、U 方向の測位誤差では、10 [m] を大きく上回るものも見られた。EVK-M8T は GPS のみの計測であり、多くの衛星で広範囲の衛星仰角から対象を捉えることが難しかったためと考えられる。よって、これを用いた GNSS/IMU 複合航法の測位結果は、マルチ GNSS で計測した PwrPak7 と比較して、U 方向の測位誤差が大きくなつたと考えられる。以上は、Phase1 に該当する。表 8 より、EN 方向は約2 [m]、U 方向は約8 [m] の測位誤差となった。

最後に、コヒーレント攻撃の終了以降、ENU 方向の測位誤差は5 [m] の水準となった。コヒーレント攻撃を受けている時間帯と比較して、測位誤差は小さくなつた。以上は、Phase4 に該当する。表 8 より、E 方向は約3 [m]、N 方向は約7 [m]、U 方向は約6 [m] の測位誤差となった。

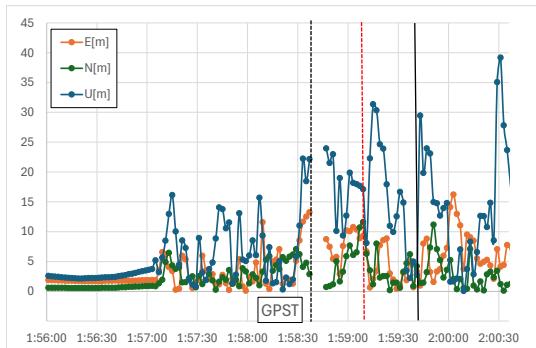
図 20 GNSS/IMU の複合航法測位解の測位誤差

まず、図 20 より、GPST の 1:57:00 頃までの ENU 方向の測位誤差はそれぞれ約0 [m] となった。また、GPST の 1:57:00 頃のホバリングの開始からコヒーレント攻撃を開始まで、EN 方向の測位誤差は 0~5 [m] の水準、U 方向は、10 [m] を大きく上回るものも見られた。これは、前述の内容と同様の傾向である。以上は Phase1 に該当し、表 8 より、E 方向は約3 [m]、N 方向は約2 [m]、U 方向は約5 [m] の測位誤差となった。

次に、図 20 より、コヒーレント攻撃の開始からコヒーレント攻撃の終了まで、EN 方向の測位誤差は、5~10 [m] の水準、U 方向は 20 [m] を大きく上回るものも見られた。この組み合わせの方が、U 方向の測位誤差が大きくなる結果となった。以上は、Phase2、Phase3 に該当し、表 8 より、Phase2 では E 方向は約8 [m]、N 方向は約4 [m]、U 方向は約18 [m]、Phase3 では E 方向は約5 [m]、N 方向は約4 [m]、U 方向は約18 [m] の測位誤差となった。

最後に、コヒーレント攻撃の終了以降、EN 方向の測位誤差は5 [m] の水準、U 方向は 20 [m] を大きく上回るものも見られた。以上は、Phase4 に該当する。表 8 より、E 方向は約6 [m]、N 方向は約3 [m]、U 方向は約13 [m] の測位誤差となった。

以上より、表 8 から複合航法の測位誤差は Phase2 や Phase3 のコヒーレント攻撃を受けている状況で大きくなる傾向がほとんどで確認された。また、EVK-M8T（評価用受信機）と Ellipse-E（評価用 IMU）の組み合わせでは、U 方向の測位誤差が大きくなつた。Ellipse-E の計測について、条件設定の見直しが必要であると考えられる。また、こちらも、コヒーレント攻撃の開始直後の GNSS 受信障害の間、ある程度妥当な測位を補完することができた。
